# آسیب‌شناسی مسجد جامع ساوه

## چکیده

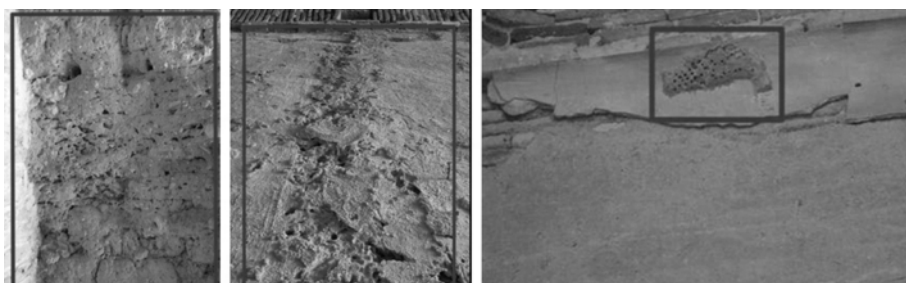
موربانه خطری بسیار جدی است و چون در هنگام حمله، دو سوم مواد موجود در بنا را می‌خورد، این بنا با وجود یک سوم مواد باقی مانده ممکن است خیلی زود قابلیت ایستایی خود را از دست دهد. همراه با گذشت زمان موربانه‌ها ستون‌های مسجد را از پایه می‌چوند و به بالا می‌آیند به طوری که امروز پس از هزار سال از ساخت بنا، مسجد جامع ساوه صددرصد در معرض حمله موربانه‌ها و نزدیک به تخریب است. اقدامات انجام شده در خصوص موربانه زدایی مقطعی، موضعی و ناکافی بوده است، ریشه‌کن کردن موربانه کاری تقریباً محال است و فقط می‌توان آن را کنترل کرد و اجازه خروج موربانه‌ها، تولید مثل و حمله مجدد را کمتر کرد که در این خصوص میراث فرهنگی استان با یک شرکت وارد مذاکره شده و عملیات طعمه‌گذاری موربانه‌ها آغاز شده است.

نمونه‌هایی از آسیب‌های وارد شده توسط موربانه‌ها

درمان	علت	آسیب
سم پاشی مداوم	لانه‌گزینی موربانه	موربانه

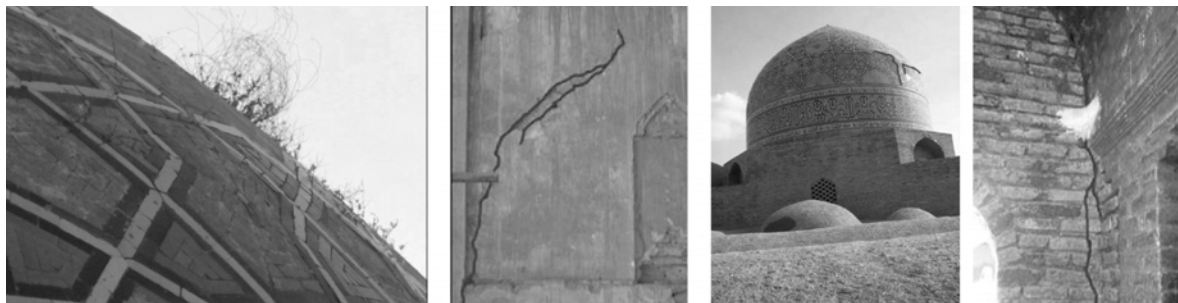
باربر به عنوان یکی از عوامل تأثیرگذار بر مقاومت و پایداری جزء سازه باربر مطرح می‌گردد که در صورت توزیع نامناسب بار دچار عواملی چون ترک می‌شود. ترک‌ها تحت تاثیر عوامل دیگری نظیر فشار بارهای وارده، فشار حاصل از وزن طاق‌ها، فشارهای حاصل از فعل و انفعالات زمین، رشد گیاهان و لرزش‌های زمین و... به وجود آمده‌اند و در تمامی بخش‌های بنای مسجد نیز به وفور دیده می‌شوند.

نمونه‌هایی از ترک‌ها در مسجد جامع ساوه

آسیب	علت	درمان
ترک جنبش در دیوارها	ترک هایی که به صورت عمود بر صفحه دیوار مشاهده می‌شوند معمولاً معلول فشار های وارده یا فشار حاصل از طاق ها یا فشارهای حاصل از فعل و انفعالات خود زمین‌اند	اقدام هایی برای اصلاح رفتار بنا کارهای حفاظتی و کمکی
ترک در گنبد	تخم گیاهان باد آورده	استفاده از ملات و مصالح مرغوب
ترک	عوامل فیزیکی طبیعت نظیر یخبندان	استفاده از ملات و مصالح مرغوب
ترک ظریف در مصالح	نوع ساختار و مصالح عوامل طبیعی و زمین لرزه	تزریق دوغاب خاک رس
ترک در تزیینات	به علت شیب کمتر شدت یخ زدگی بیشتر و در نتیجه تخریب بیشتر گیاهان باد آورده همراه با عواملی نظیر عامل فوق	از بین بردن گیاهان وریشه های آنها و ترمیم تزیینات

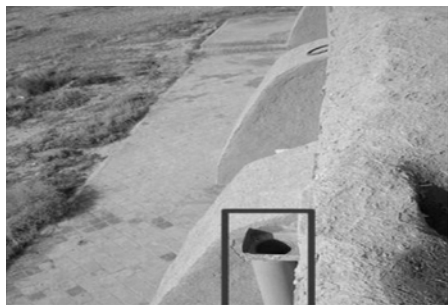
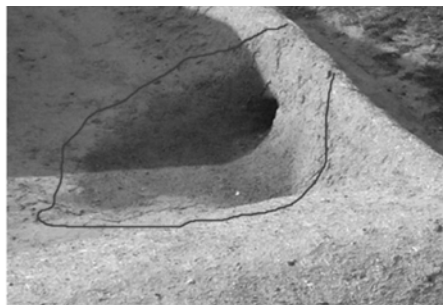
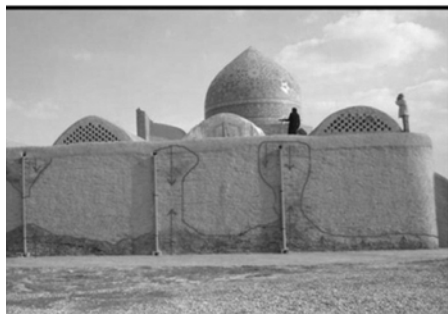
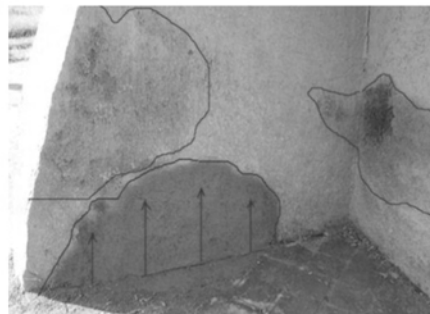
شکل می‌گیرد. اما در این بنا نه تنها رخیام که ناودان‌ها و از اره‌ها ضمن ایجاد آسیب بصری قادر به جوابگویی به رطوبتی که بنا با آن دست به گریبان است، نیز نمی‌باشند. ناودان‌هایی که شیاری بسته خوانده می‌شوند، برای جلوگیری از فرسایش بدنه بنا، نظم دادن به خروج آب و قابل تعویض بودن ناودان مناسبی محسوب می‌شوند اما نحوه‌ی تعبیه ناودان‌های به ظاهر شیاری با موادی صورت گرفته که هیچ تناسبی با بنا نداشته و حتی به نوعی آسیب بصری نیز محسوب می‌گردد.

نمونه‌هایی از آسیب‌های ناشی از رطوبت در مسجد جامع ساوه

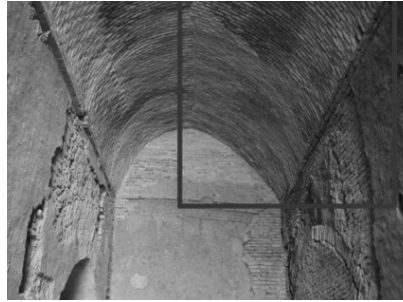
نمونه‌ای از نشست خود به خودی طاق

آسیب	علت	
نشست خود به خودی طاق	به کارگیری مصالح نامناسب وارد شدن بار بیش از حد عدم هشت و گیری مناسب	محاسبه مجدد بار وارده به طاق و اجرای مجدد طاق استفاده از ملات مناسب

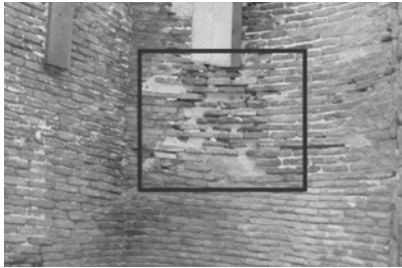
نمونه‌هایی از فرسایش در بنای مسجد

آسیب	علت	درمان
ریختگی و فرسایش در تزیینات	نفوذ رطوبت به داخل مصالح مداخلات انسانی نظیر چکش کاری	اندود ملات مناسب مرمت مجدد
ریختگی و فرسایش در ایوان شمالی	نشست های خاک و عوامل بیولوژیکی شست های خاک محتوی کپک ها و حشرات است. نفوذ رطوبت به داخل مصالح مداخلات انسانی نظیر جنگ عوامل طبیعی و زمین لرزه	بررسی قسمت شمالی بر اساس اسناد بر جا مانده و بازسازی آن و بازسازی منار و بخش ریخته شده با مصالح مناسب
ریختگی و فرسایش در بندها	مداخلات انسانی نظیر چکش کاری تغییرات دما کنش های فیزیکی و شیمیایی که بر مقاومت مصالح تاثیر می گذارد نفوذ رطوبت به داخل مصالح	اندود ملات مشابه بعد از حاصل شدن اطمینان از نبود
ریختگی در کاشیهای گنبد	مداخلات گذر زمان عوامل طبیعی	کاشی کاری مجدد بنا
فرسایش و خوردگی آجر کاری ها	نفوذ رطوبت به داخل مصالح دما به علت کنش های فیزیکی شیمیایی بر مقاومت مصالح تاثیر می گذار	آجر کاری مجدد و عملیات حفاظتی

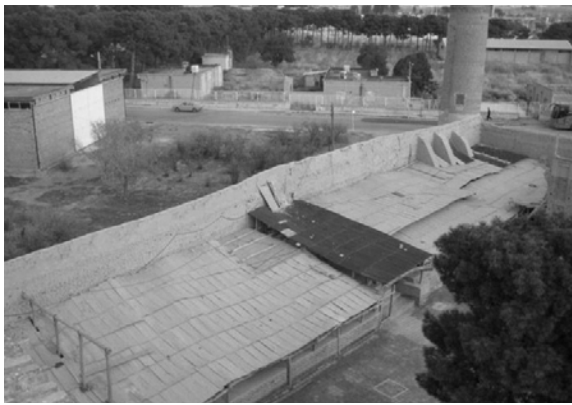
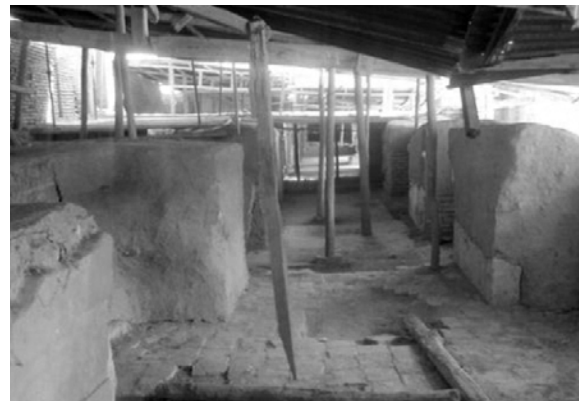
آسیب	علت	درمان
ناودانها آسیب بصری	جمع آوری و هدایت آب باران توسط ناودانها پاسخ به نیازهای انسانی	استفاده از ناودان های ظریف تر و هم رنگ با بدنه
از بین رفتن ایوان شمالی	می تواند جنگ باشد عوامل طبیعی نظیر زمین لرزه، طوفانها و بادهای حرکت سریع و سنگین وسایل نقلیه و ماشین آلات که عامل اصلی به وجودآورنده حرکت های متناوب می باشند(ایجاد پدیده خطرناک رزناس شود).	ساخت مجدد جبهه شمالی با کاوش اسناد
داربست های فلزی ۴۶ ساله	....	....
