# آسیب‌شناسی مسجد جامع ساوه

## چکیده

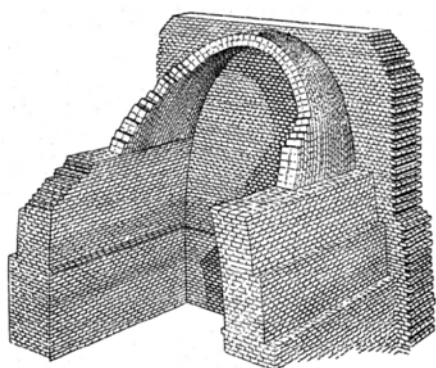
عواملی که بر میزان باربری اجزای باربر تاثیر دارند عبارتند از:

ابعاد عضو باربر به طور کلی و همچنین ابعاد مصالح آن به صورت جزء، و نسبت هر دسته از این ابعاد و اندازه‌ها به هم (درازا، ستبراء، بلندا). برای مثال، نسبت بلندای یک ستون به سطح مقطع آن ارتباط مستقیمی دارد با ضریب رعنائی‌اش که افزایش این ضریب، کاهش ایستایی ستون را در پی خواهد داشت. اجرا و کیفیت آن که شامل گستره وسیعی از عوامل تاثیرگذار می‌گردد، همچون: چیدمان مصالح، همپوشانی، هشت و گیر، رواداری‌ها و کلیه نقاط قوت و ضعف اجرا.

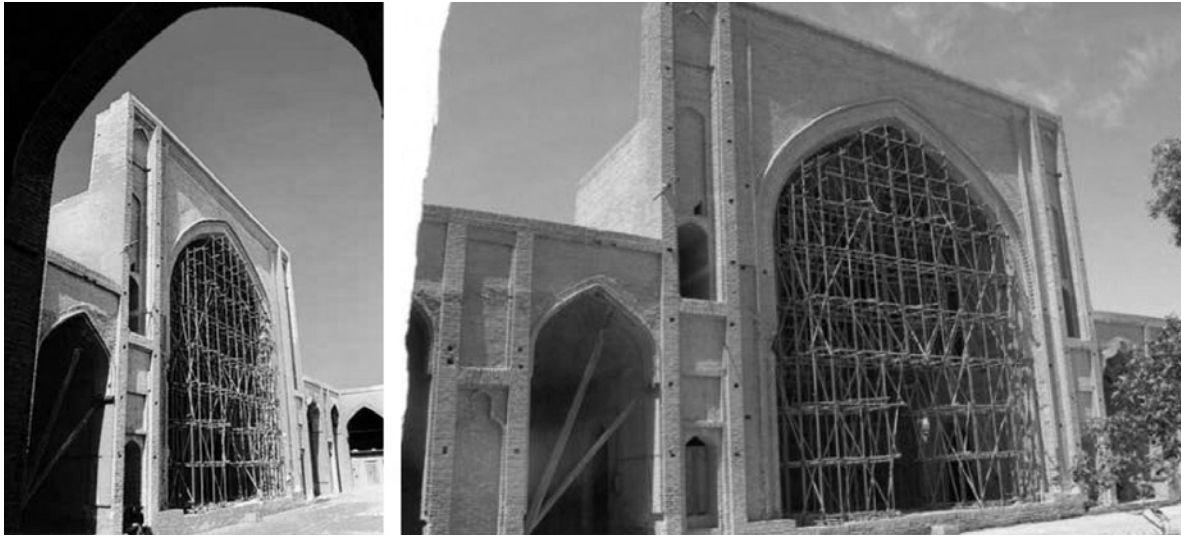
ایوان غربی

آسیب	علت	درمان
ریختگی و فرسایش در تزیینات	نفوذ رطوبت به داخل مصالح مداخلات انسانی نظیر چکش کاری	اندود ملات مناسب مرمت مجدد
ریختگی و فرسایش در ایوان شمالی	نشست های خاک و عوامل بیولوژیکی شست های خاک محتوی کپک ها و حشرات است. نفوذ رطوبت به داخل مصالح مداخلات انسانی نظیر جنگ عوامل طبیعی و زمین لرزه	بررسی قسمت شمالی بر اساس اسناد بر جا مانده و بازسازی آن و بازسازی منار و بخش ریخته شده با مصالح مناسب
ریختگی و فرسایش در بندها	مداخلات انسانی نظیر چکش کاری تغییرات دما کنش های فیزیکی و شیمیایی که بر مقاومت مصالح تاثیر می گذارد نفوذ رطوبت به داخل مصالح	اندود ملات مشابه بعد از حاصل شدن اطمینان از نبود
ریختگی در کاشیهای گنبد	مداخلات گذر زمان عوامل طبیعی	کاشی کاری مجدد بنا
فرسایش و خوردگی آجر کاری ها	نفوذ رطوبت به داخل مصالح دما به علت کنش های فیزیکی شیمیایی بر مقاومت مصالح تاثیر می گذار	آجر کاری مجدد و عملیات حفاظتی

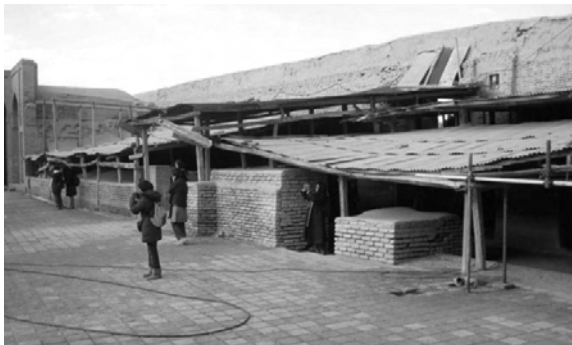
در سال ۱۳۴۲، داربست‌هایی با هدف تثبیت ایوان اصلی در حال ریزش مسجد توسط کارشناسان ایتالیایی ایجاد شد و با وجود این که از آن سال تاکنون کارشناسان سازمان میراث فرهنگی فعالیت‌های اجرایی و علمی انجام می‌دادند، این داربست‌ها هنوز سر جای خود هستند و برای بازگرداندن ایوان به شکل اصلی‌اش، هیچ اقدامی صورت نگرفته است. حدود ۴۶ سال است که این بنای باشکوه و زیبا را، داربست‌های بخش ترمیم آثار تاریخی محصور کرده و این داربست‌ها با عمری نزدیک به نیم قرن به تدریج در حال پیوستن به تاریخ است. سال‌های پیش از انقلاب، پروژه‌های مرمت این مسجد آغاز شدند که به دلیل فوت معمار آن، آغاز انقلاب و سال‌های دفاع مقدس، پروژه متوقف شد. اکنون با برنامه ریزی و اعتبارات سالیانه باید طبق برنامه زمان بندی شده، مرمت این بنای تاریخی ادامه یابد و پروژه به صورت کامل به پایان برسد، تا داربست های فلزی باقی مانده از سال ۱۳۴۲ برداشته شوند.
